# Siltojen kermieristysten kuplimisen estäminen

Loppuraportti

45/1998

TIEHALLINTO  
Siltayksikkö

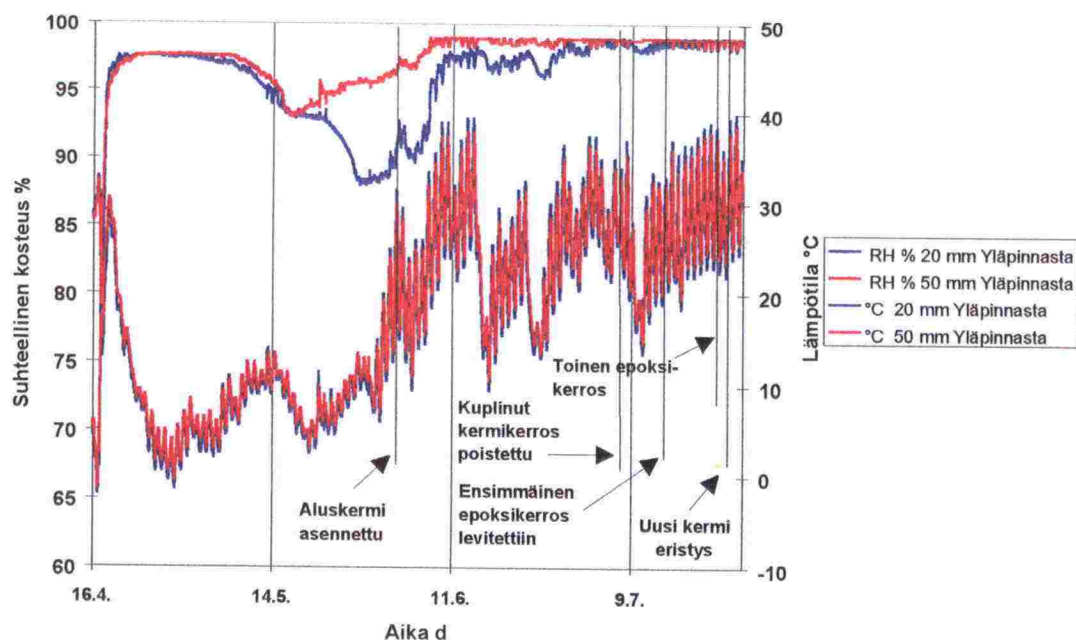
Kermin kupliminen todettiin 26.6.1997 (eristystyöt aloitettiin 30.5.1997). Kuvassa 19 esitetään mittaustulokset kuplimisen ajalta tarkennettuna.

Kuva 19. Osa kuvasta 18. Mittaustulokset kuplimisen aikana. Mittausaika 16.4.-26.7.97.

Kuvista 18 ja 19 ilmenee, että toukokuun 20 päivän jälkeen 20 mm:n syvyydellä suhteellinen kosteus jatkaa laskuaan, vaikka lämpötila nousee. Tämä johtuu siitä, että lähellä betonin pintaa betoni pääsee kuivumaan ulospäin. Sen sijaan 50 mm:n syvyydellä betoni ei kuivu, vaan RH-käyrä päinvastoin nousee lämpötilan noustessa.

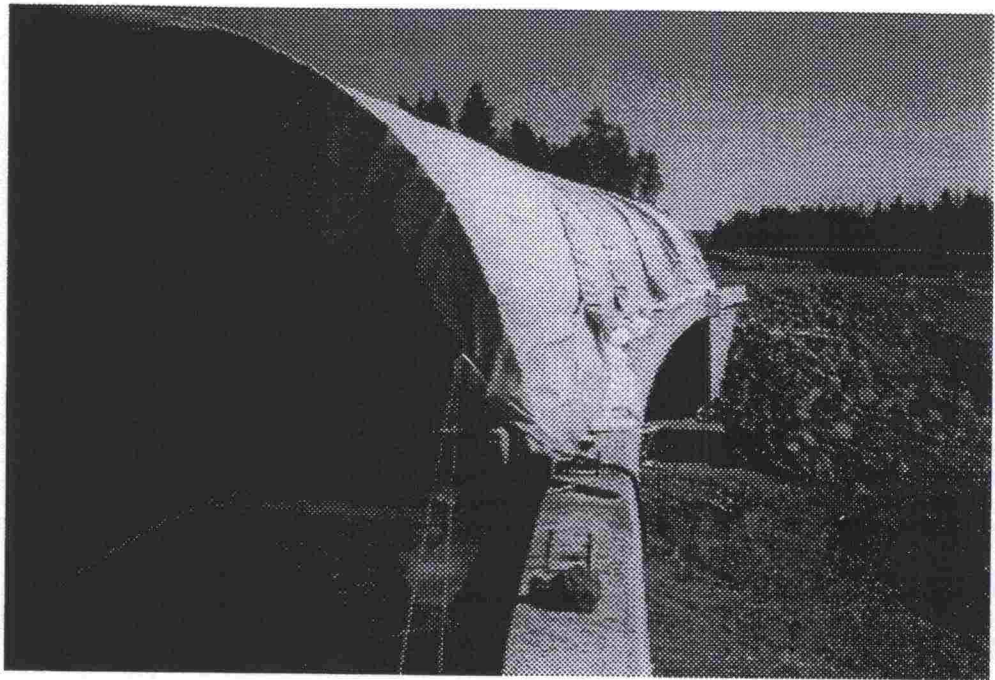
Ajoittain todettiin pressujen päällä suuria vesitäyhteisiä lammikoita ja peittämättömiä aukkoja jatkosten kohdilla, joista vesi pääsi satamaan halliin.

Kuva 33. Liian kapean sääsuojahallin päältä sadevesi valui reunapalkille ja siitä siltakannelle.

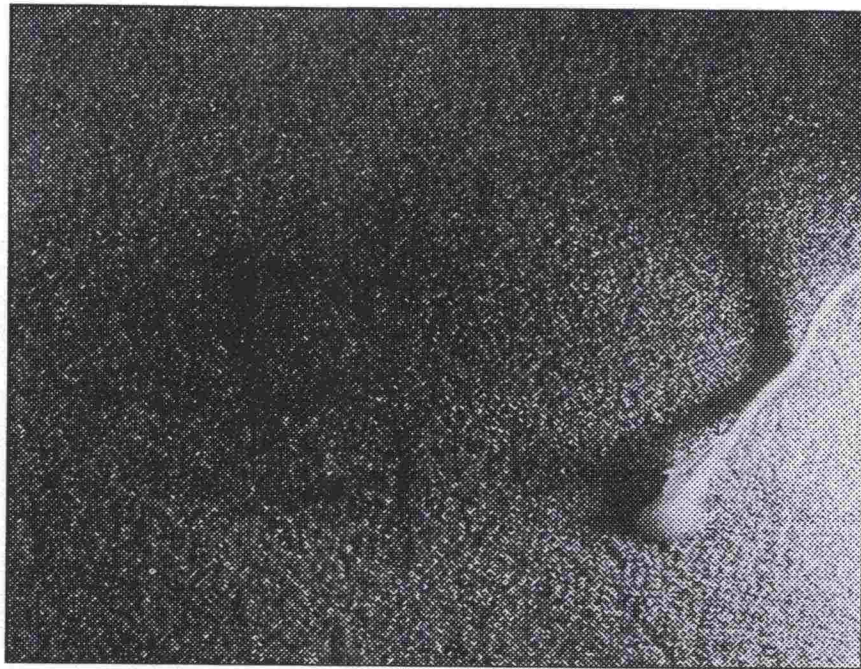
Kuva 38. Kermin kupla simulaattorikokeessa  
(oikeassa reunassa termoelementtilanka).

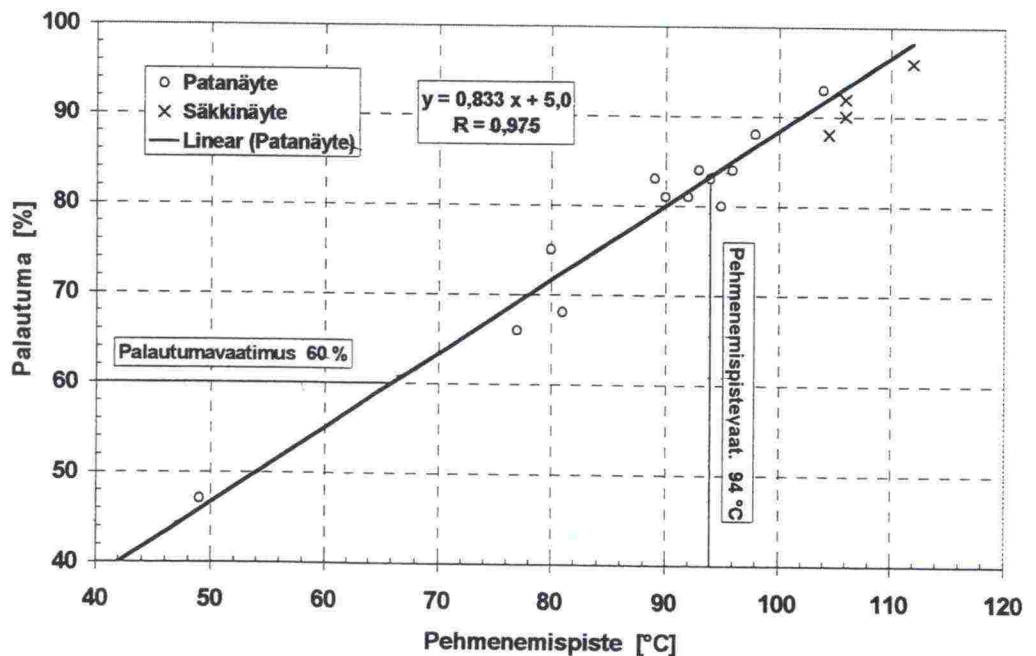
Ruotsin siltaohjeiden [8] mukaan kumibitumin pehmenemispiste saa alentua enintään 10 °C lämpövanhennuksessa (70 °C, 6 kk). Tämä vaatimus mittaa kuitenkin hieman eri ominaisuutta kuin työmaalla padassa tapahtuva lämpövanhennus sallituissa tai yilämpötiloissa.

Kuva 41. Kumibitumin KB100 palautuman riippuvuus pehmenemispisteestä eristysvauriokohteissa.
